三菱ルームエアコン

据付工事説明書

冷媒 R410A

据付情報

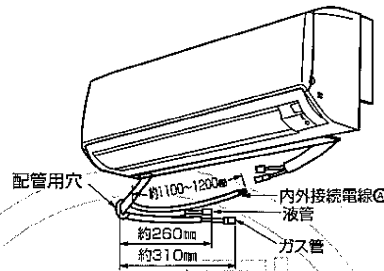
●冷媒配管（延長配管）の引込み長さの目安

- ・冷媒配管（延長配管）の引込み長さの目安として、据付板①に記載の本体配管接続部の略図もご覧ください。
- ・買替えなどで冷媒配管（延長配管）が届かない場合があります。その場合は「ユニオン付延長継手」（別売部品MAG-A23JP）をご使用ください。

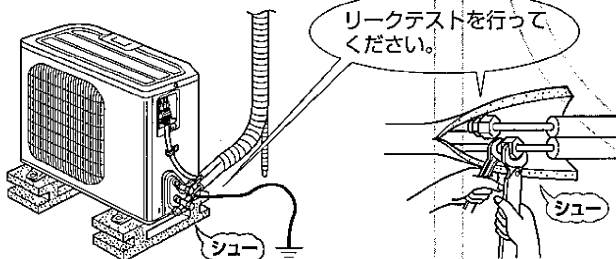
① 配管接続

配管を接続したあと、必ず真空引き・リークテストを行ってください。

リークテストを行ってください。

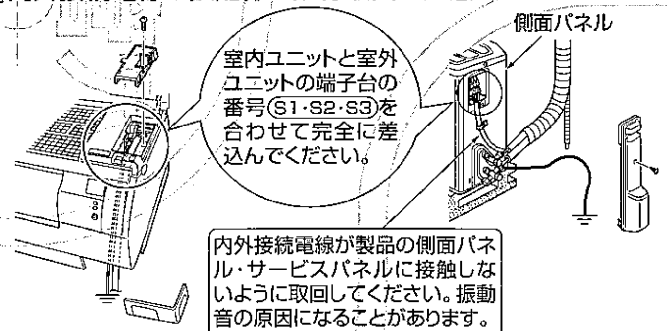
② 内外接続電線の誤配線・配線取直し注意

室内ユニットと室外ユニットの端子台の番号(S1・S2・S3)を合わせて完全に差込んでください。

内外接続電線が製品の側面パネル・サービスパネルに接触しないように取回してください。振動音の原因になることがあります。

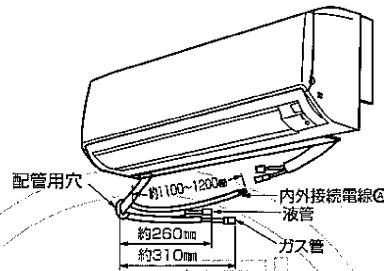
●冷媒配管（延長配管）の引込み長さの目安

- ・冷媒配管（延長配管）の引込み長さの目安として、据付板①に記載の本体配管接続部の略図もご覧ください。
- ・買替えなどで冷媒配管（延長配管）が届かない場合があります。その場合は「ユニオン付延長継手」（別売部品MAG-A23JP）をご使用ください。

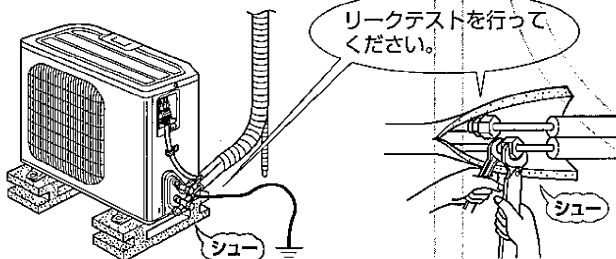
① 配管接続

配管を接続したあと、必ず真空引き・リークテストを行ってください。

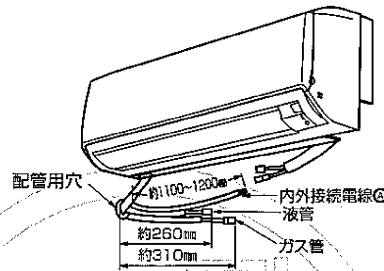
●冷媒配管（延長配管）の引込み長さの目安

- ・冷媒配管（延長配管）の引込み長さの目安として、据付板①に記載の本体配管接続部の略図もご覧ください。
- ・買替えなどで冷媒配管（延長配管）が届かない場合があります。その場合は「ユニオン付延長継手」（別売部品MAG-A23JP）をご使用ください。

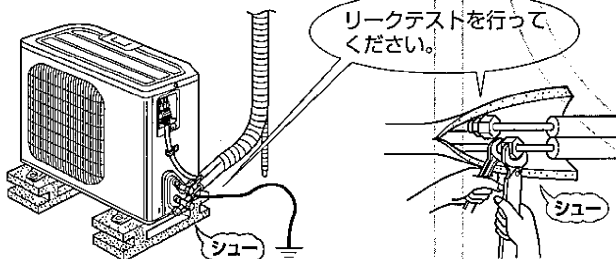
① 配管接続

配管を接続したあと、必ず真空引き・リークテストを行ってください。

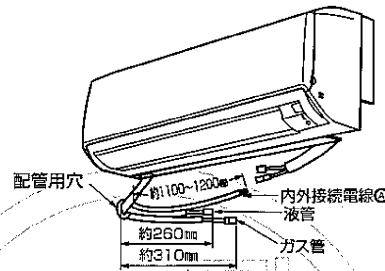
●冷媒配管（延長配管）の引込み長さの目安

- ・冷媒配管（延長配管）の引込み長さの目安として、据付板①に記載の本体配管接続部の略図もご覧ください。
- ・買替えなどで冷媒配管（延長配管）が届かない場合があります。その場合は「ユニオン付延長継手」（別売部品MAG-A23JP）をご使用ください。

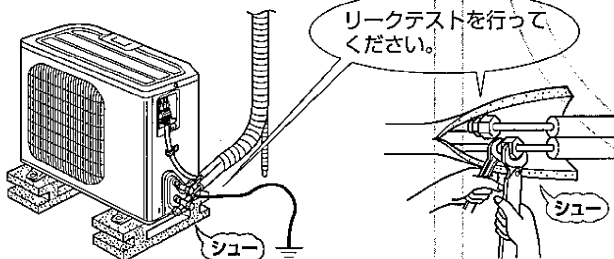
① 配管接続

配管を接続したあと、必ず真空引き・リークテストを行ってください。

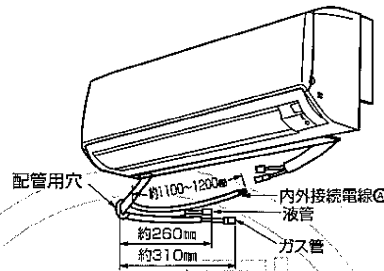
●冷媒配管（延長配管）の引込み長さの目安

- ・冷媒配管（延長配管）の引込み長さの目安として、据付板①に記載の本体配管接続部の略図もご覧ください。
- ・買替えなどで冷媒配管（延長配管）が届かない場合があります。その場合は「ユニオン付延長継手」（別売部品MAG-A23JP）をご使用ください。

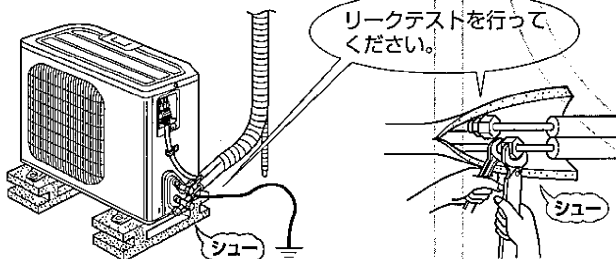
① 配管接続

配管を接続したあと、必ず真空引き・リークテストを行ってください。

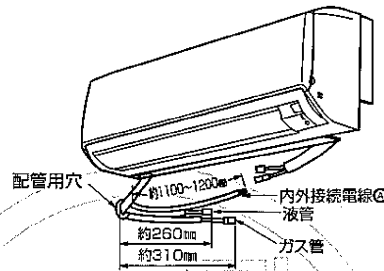
●冷媒配管（延長配管）の引込み長さの目安

- ・冷媒配管（延長配管）の引込み長さの目安として、据付板①に記載の本体配管接続部の略図もご覧ください。
- ・買替えなどで冷媒配管（延長配管）が届かない場合があります。その場合は「ユニオン付延長継手」（別売部品MAG-A23JP）をご使用ください。

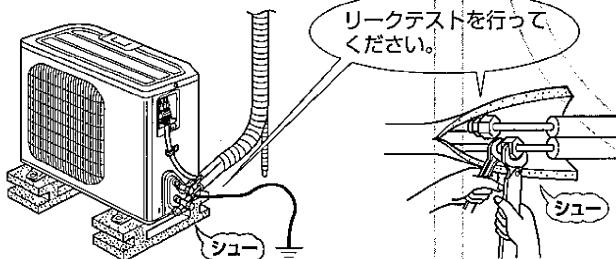
① 配管接続

配管を接続したあと、必ず真空引き・リークテストを行ってください。

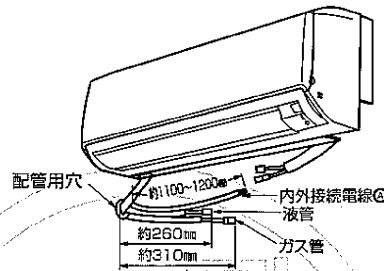
●冷媒配管（延長配管）の引込み長さの目安

- ・冷媒配管（延長配管）の引込み長さの目安として、据付板①に記載の本体配管接続部の略図もご覧ください。
- ・買替えなどで冷媒配管（延長配管）が届かない場合があります。その場合は「ユニオン付延長継手」（別売部品MAG-A23JP）をご使用ください。

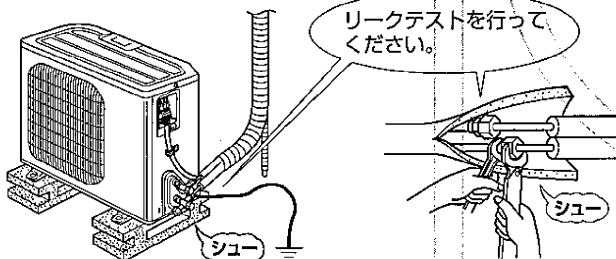
① 配管接続

配管を接続したあと、必ず真空引き・リークテストを行ってください。

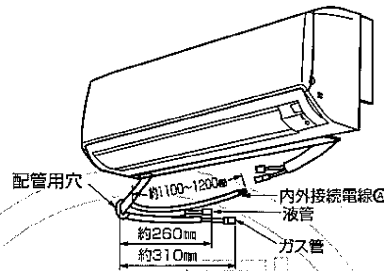
●冷媒配管（延長配管）の引込み長さの目安

- ・冷媒配管（延長配管）の引込み長さの目安として、据付板①に記載の本体配管接続部の略図もご覧ください。
- ・買替えなどで冷媒配管（延長配管）が届かない場合があります。その場合は「ユニオン付延長継手」（別売部品MAG-A23JP）をご使用ください。

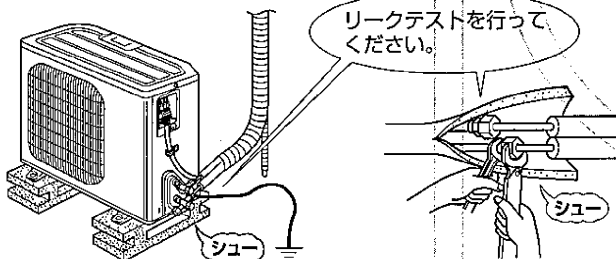
① 配管接続

配管を接続したあと、必ず真空引き・リークテストを行ってください。
